木造住宅の簡易耐震診断報告書

平成 21 年 00 月 00 日

〇〇 〇〇 様

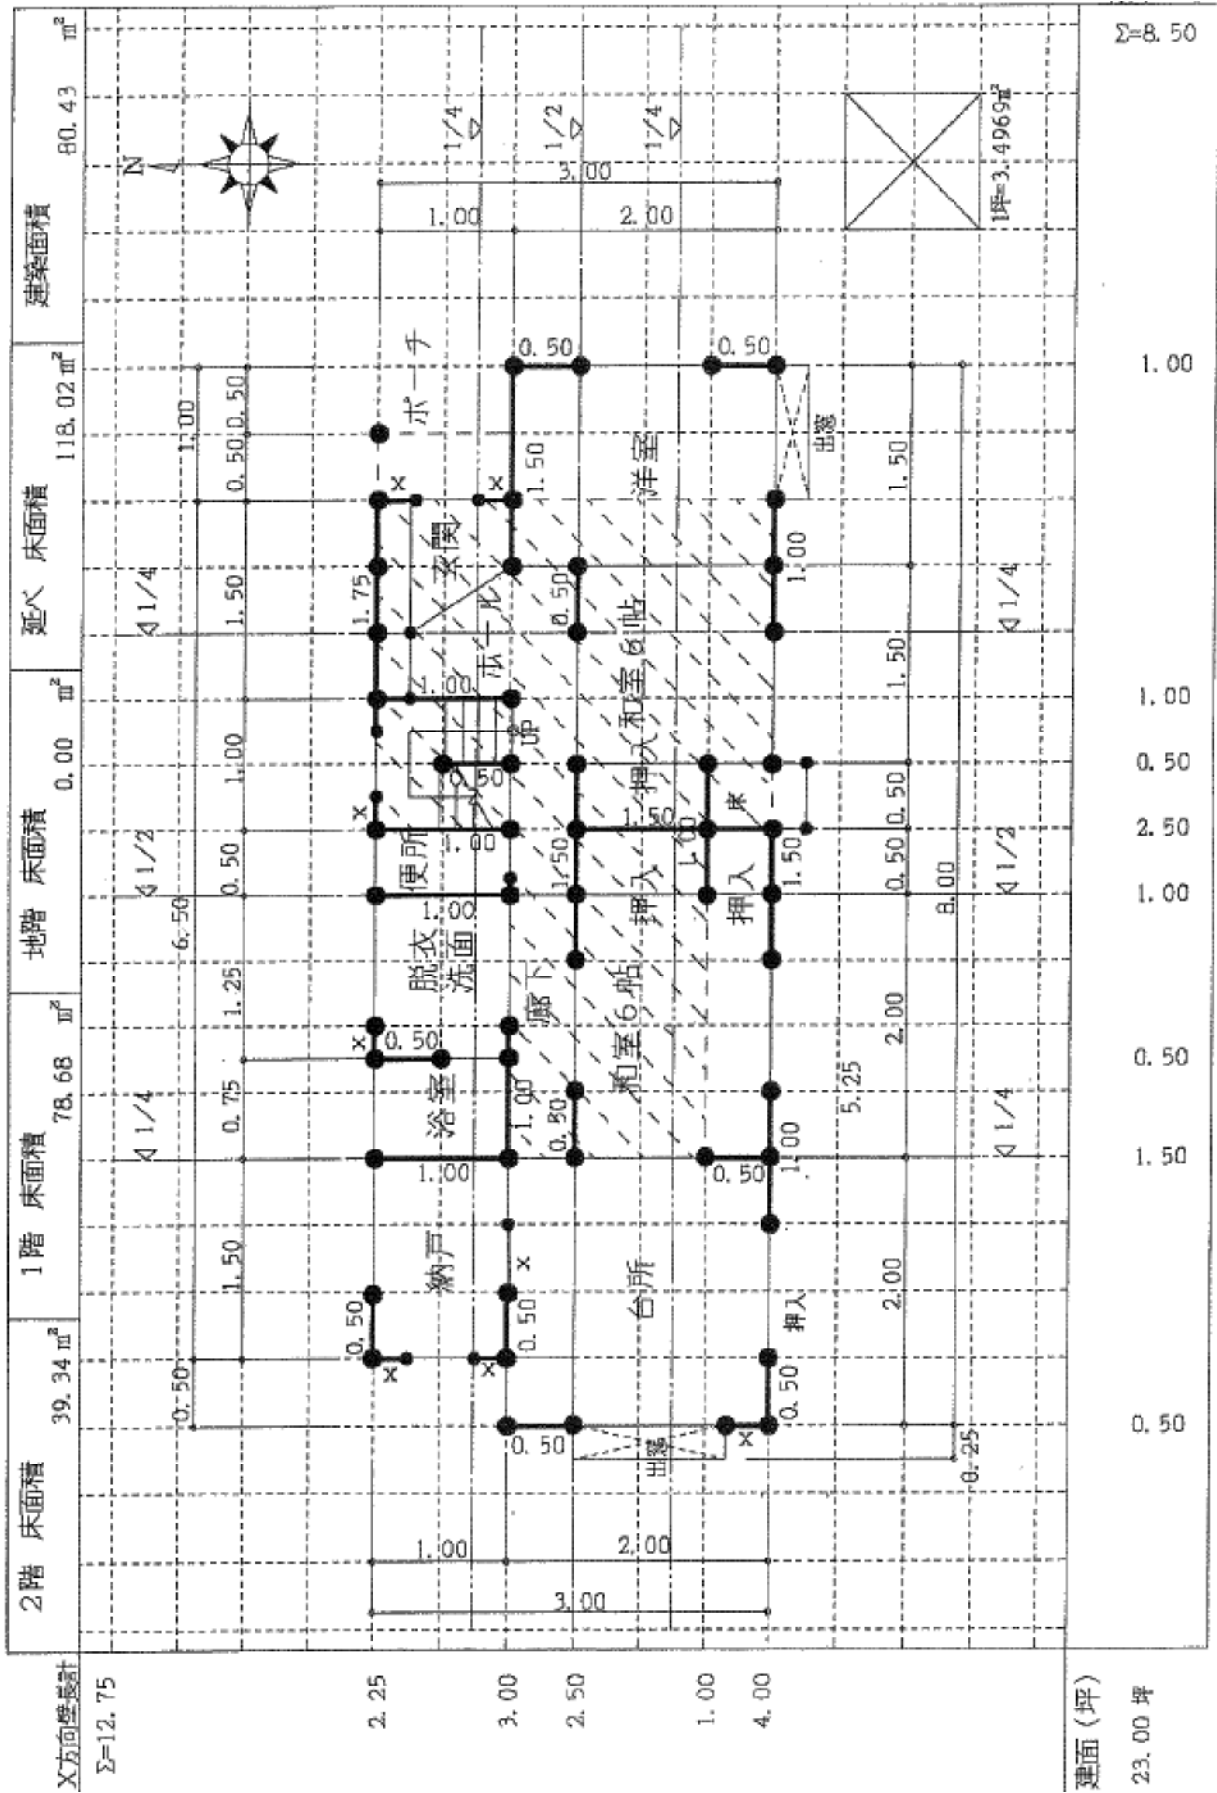
1階 壁伏図

////// は2階位置を示す

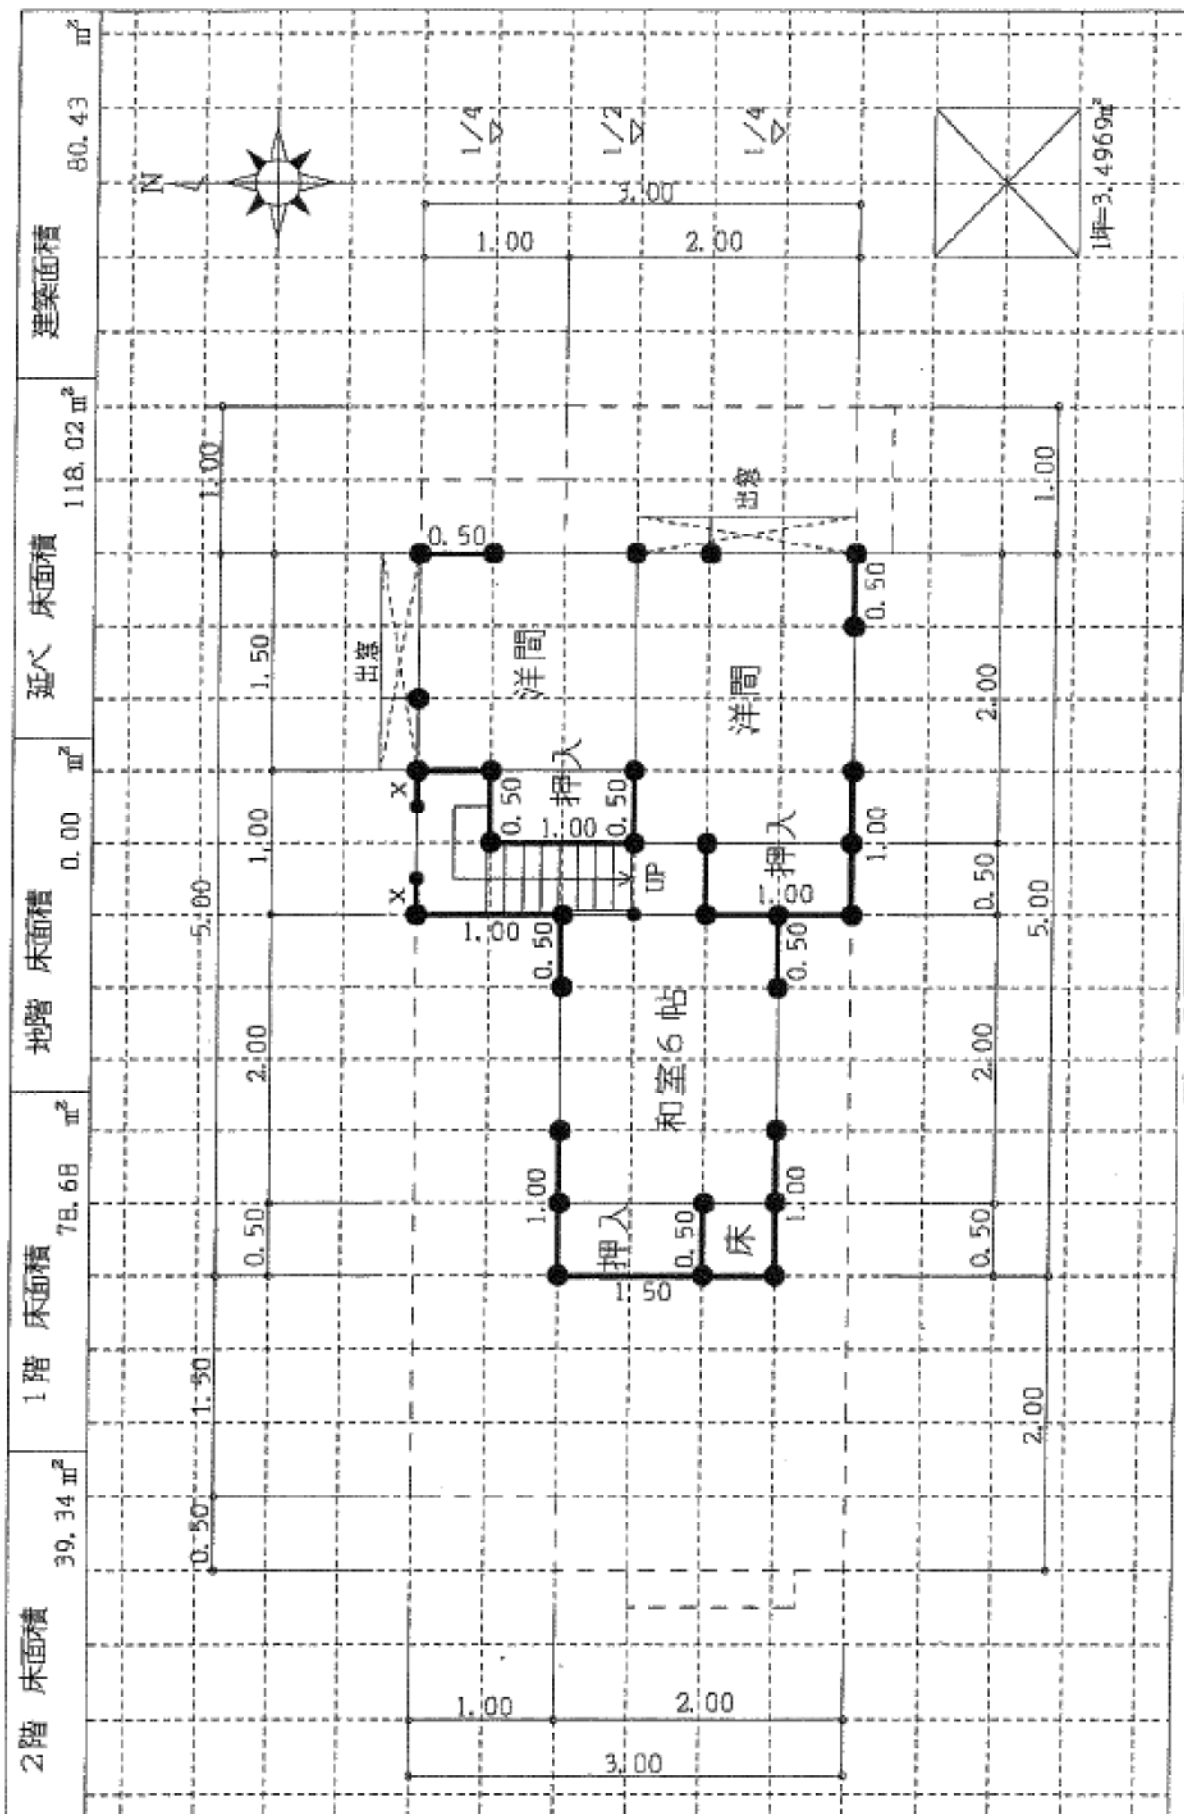
2階 壁伏図

(注) 2階壁伏図は平面形状確認のための図面で、簡易耐震診断には建物形状に関する項目以外は評価されません。そのため壁の長さに関する情報は表現していません。

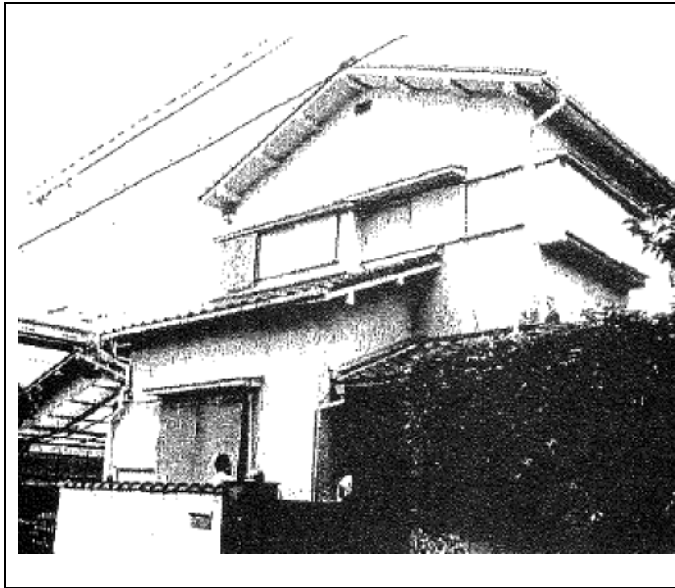
写真部位	外観	撮影方向	東面
<input type="checkbox"/>	階数:	2階建て	
<input type="checkbox"/>	車庫:	無	
<input type="checkbox"/>	地下車庫:	無	
<input type="checkbox"/>	用途:	専用住宅	
<input type="checkbox"/>	屋根葺き材:	重い屋根材

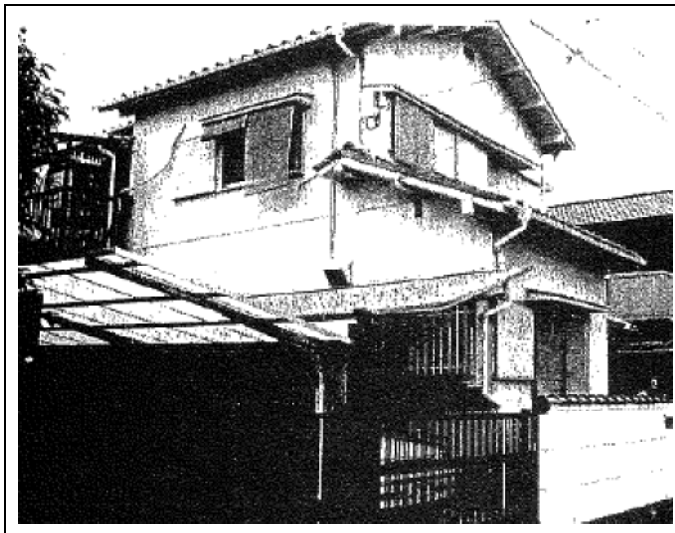
写真部位	外観	撮影方向	南面
<input type="checkbox"/>	階数:	2階建て	
<input type="checkbox"/>	車庫:	無	
<input type="checkbox"/>	地下車庫:	無	
<input type="checkbox"/>	用途:	専用住宅	
<input type="checkbox"/>	屋根葺き材:	重い屋根材

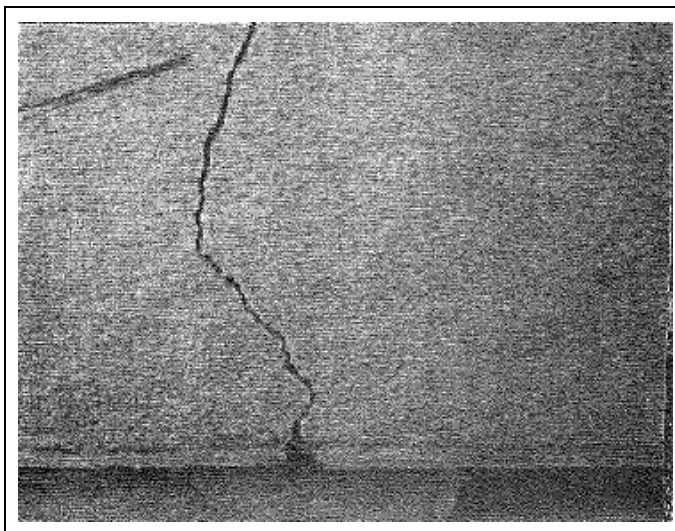
鉄筋コンクリート布基礎	
v	無筋コンクリート布基礎	
	レンガ、玉石等の基礎	
v	床下換気口周りにヘアークラックが生じている	ひび割れなし
	構造クラックが明瞭に認められる	ひび割れあり
	地盤に不同沈下が生じている	地盤が非常に悪い

写真部位	基礎	撮影方向	
<input type="checkbox"/>	階数:	2階建て	
<input type="checkbox"/>	車庫:	無	
<input type="checkbox"/>	地下車庫:	無	
<input type="checkbox"/>	用途:	専用住宅	
<input type="checkbox"/>	屋根葺き材:	重い屋根材
